VŠB – Technická univerzita Ostrava

**Hodnocení mimoúrovňové křižovatky D1 – I/11 v
Ostravě z hlediska bezpečnostní inspekce
Evaluation of elevated crossing D1 – I/11 in Ostrava
from Road Safety Inspection point of view**

Bc. Marek Smetana

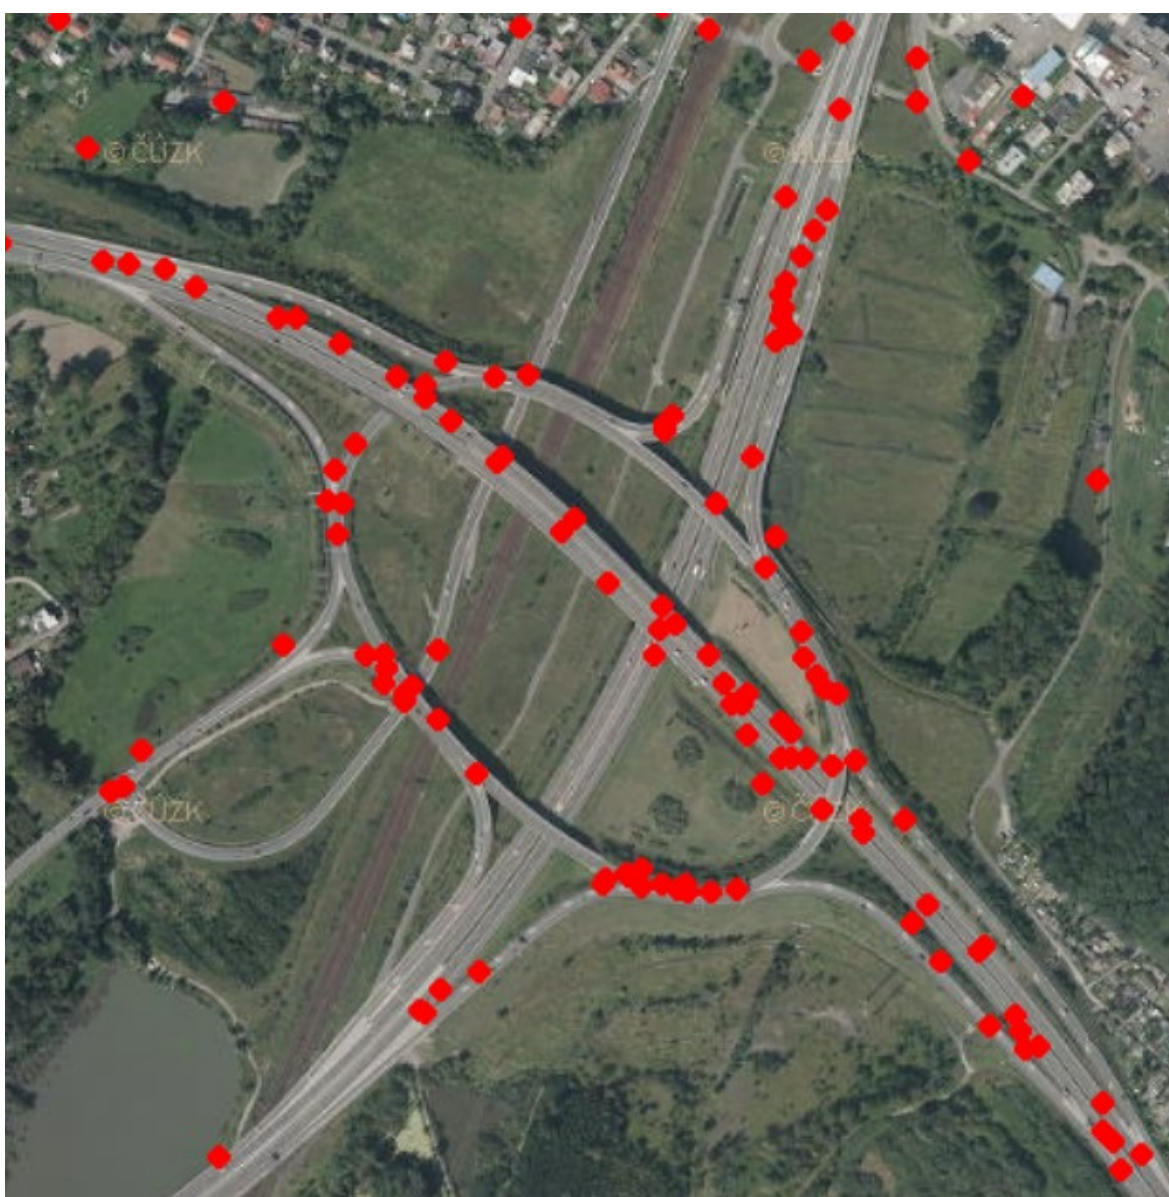
Zde se nachází mapa řešené křižovatky s grafickým znázorněním dopravních nehod, které se staly od 1.1.2007 do 3.9.2017. Nehody jsou znázorněny červenými kolečky přímo na ortofoto mapě. Můžeme zde zpozorovat, že nehody se nejčastěji stávají v lokalitách průpletových úseků.

Obr. 8: Mapa dopravních nehod na řešené MÚK [32]

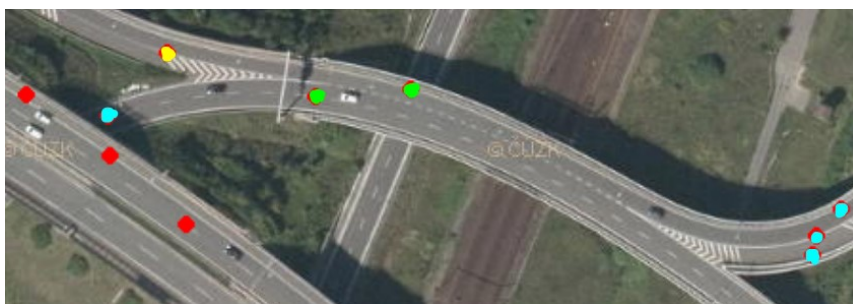
Obr. 9: Schéma dopravních nehod na rampách č. 3 a 4 a na okružním pásu mezi nimi [32] – upraveno

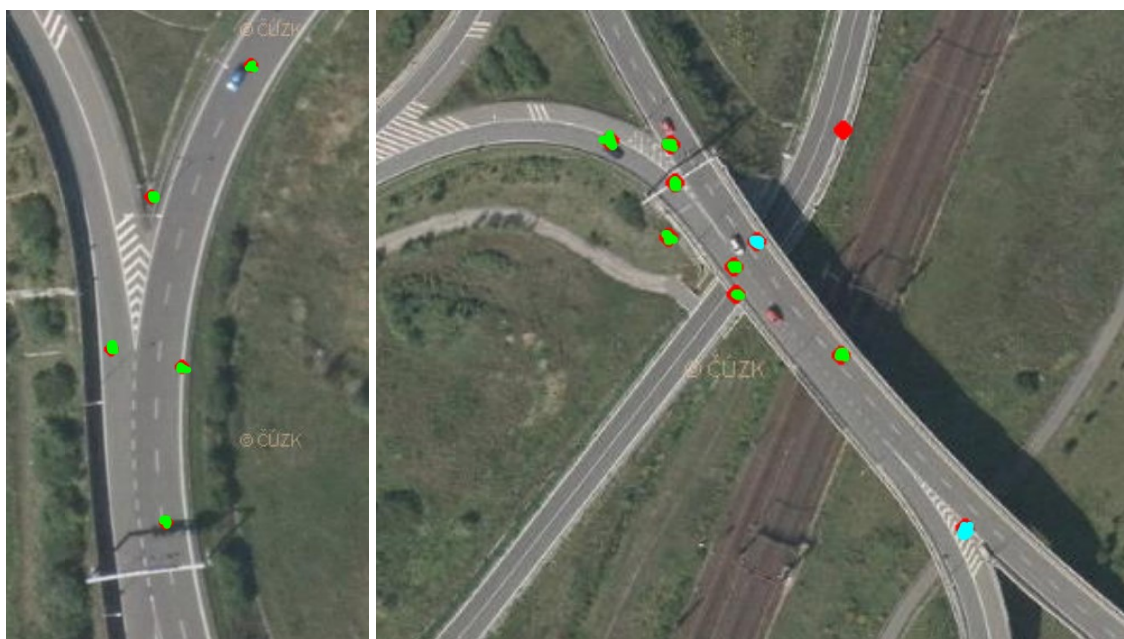
Obr. 10: Schémata dopravních nehod na rampách č. 5,6,7 a 8 a na okružním pásu mezi nimi [32] – upraveno

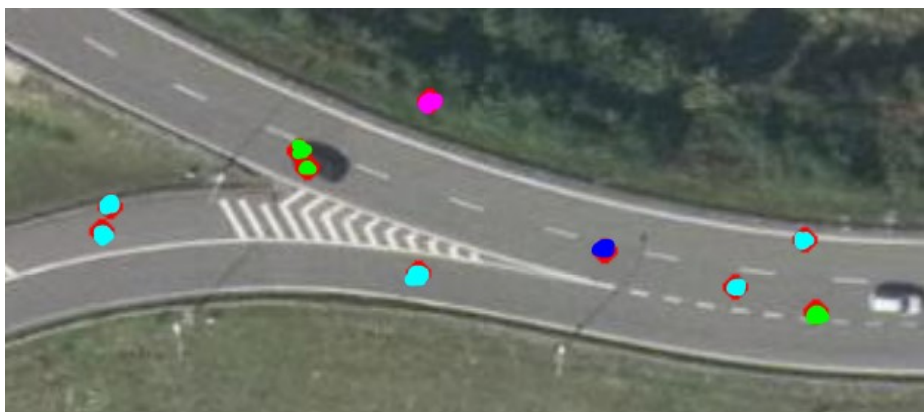
*Obr. 11: Schéma dopravních nehod v okolí napojení rampy č. 9 na okružní pás [32] –
upraveno*

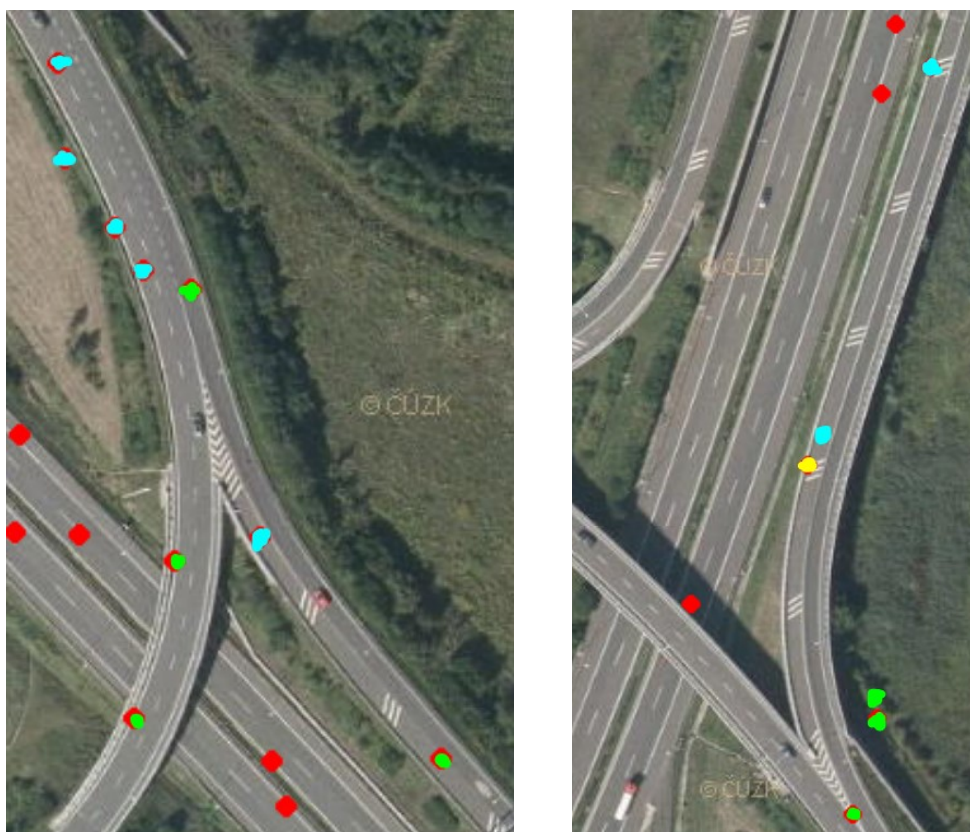
*Obr. 12: Schémata dopravních nehod na rampách č. 1, 2 a 3 a na okružním pásu v jejich
okolí [32] – upraveno*

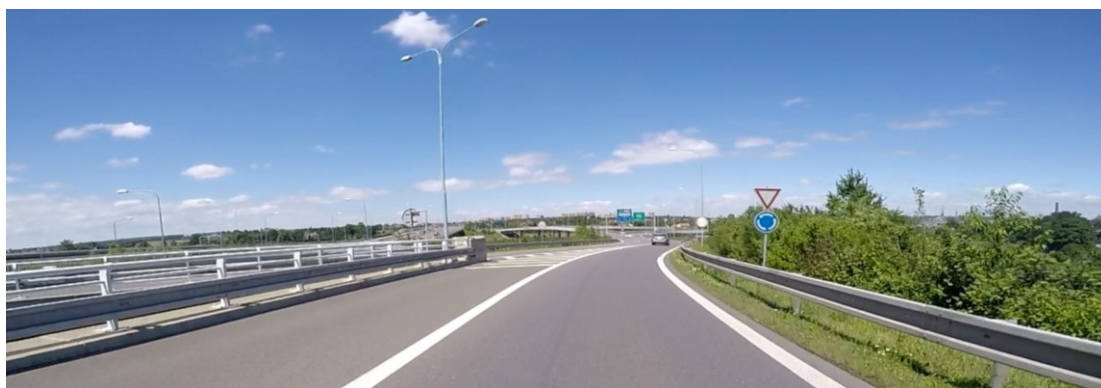
Popis rizika: Bylo zjištěno, že mnoho řidičů neví, jak se má na tomto typu křižovatky chovat, zejména co se týče přednosti v jízdě. Tím vznikají konflikty mezi řidiči motorových vozidel, což může vést až k dopravním nehodám.

Při nájezdu na okružní křižovatku míváme svislé dopravní značení „dej přednost v jízdě“ a „kruhový objezd“.

Obr. 13: Svislé dopravní značení před okružním pásem na rampě č. 1

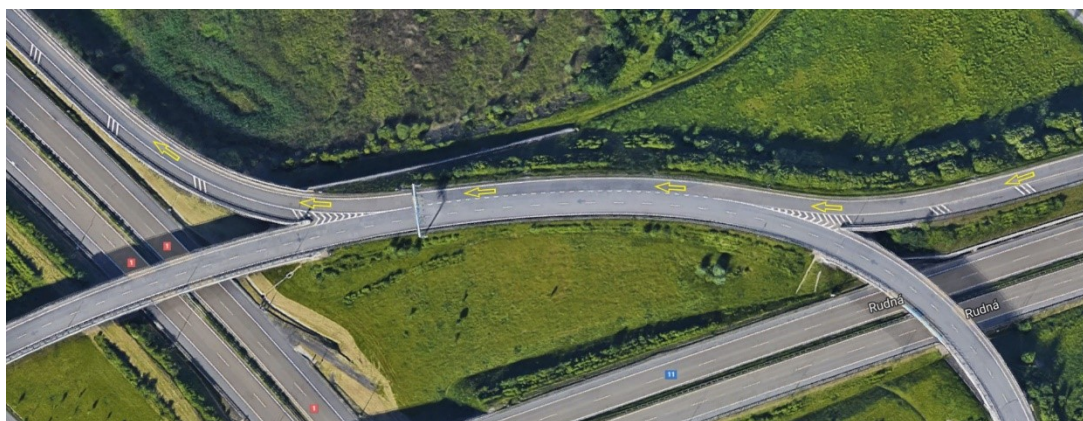
Připojovací pruh z rampy č. 1 je zároveň průběžný pro výjezd z okružního pásu na rampu č. 2.

*Obr. 14: Nájezd z rampy č. 1 přes průpletový úsek a výjezd na rampu č. 2
[27] – upraveno*

Zde vzniká problém, kdy řidiči jedoucí po okružním pásu a zamýšlející napojit se na pravý jízdní pruh, aby mohli opustit křižovatku nejbližší rampou a řidiči, kteří vyjeli z předchozí rampy zamýšlející použít následující rampu a tudíž jedou v průběžném pruhu neví, kdo má komu dávat přednost.

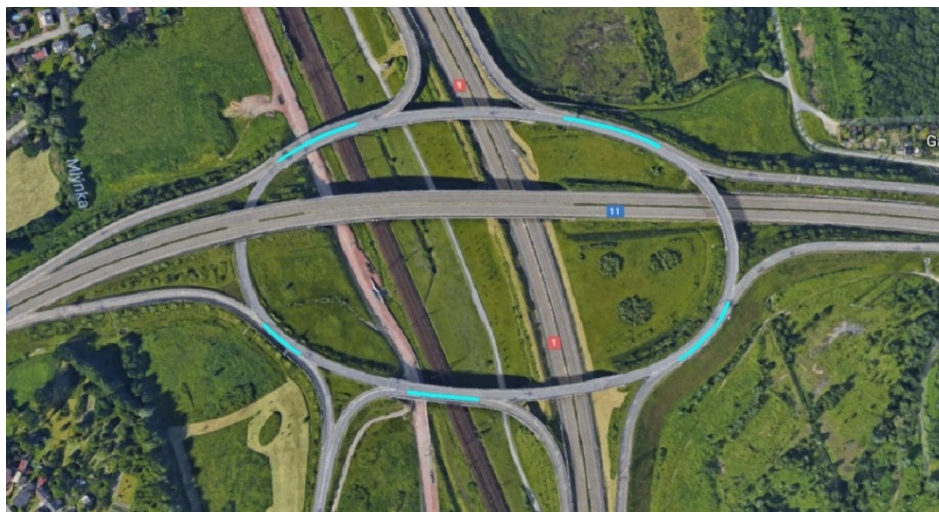
Největší nevýhodou tohoto typu mimoúrovňové křižovatky jsou krátké úseky, na kterých se zároveň zařazují vozidla z nájezdové rampy na okružní pás, zároveň zde projíždí vozidla, které vyjíždí hned na prvním výjezdu (pouze zde projíždí v průběžném jízdním pruhu) a zároveň se zde napojují vozidla, které opouští okružní pás a směřují k výjezdu z křižovatky. Odborný výraz pro tuto oblast je průpletový úsek.

Jelikož je tato křižovatka pětiramenná, nachází se zde také 5 průpletových úseků (viz. Obrázek).

*Obr. 15: Znáznornění všech průpletových úseků na věnci křižovatky (světle modrou barvou)
[28] – upraveno*

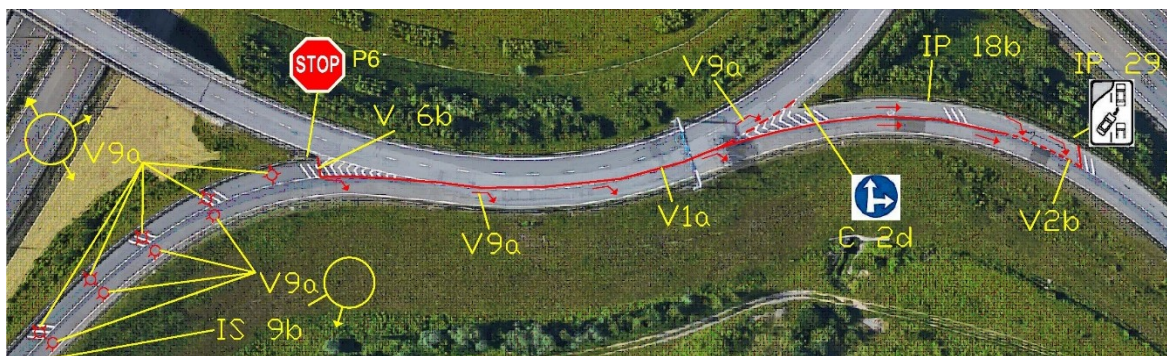
Obr. 16: Navrhované řešení úpravy dopravního značení [28] – upraveno

Navrhované řešení spočívá v tom, že by byly jak na nájezdové, tak i na výjezdové rampě z křižovatky využity oba dva jízdní pruhy (v současném stavu je zde prostor pro dva jízdní pruhy, ale pojízdný je pouze ten pravý, na levém se nachází dopravní stín, tudíž je využit pouze jako zpevněná krajnice).

Levý jízdní pruh na nájezdové rampě by sloužil těm vozidlům, které zamýšlí napojit se na okružní pás, jinými slovy zamýšlejí použít jiný výjezd, než je ten první. Na nájezdové rampě by se nacházelo vodorovné značení V9a – směrových šipek v provedení odpovídajícím stanovenému směru jízdy v prostoru křižovatky (na okružním pásu), které by řidičům dávaly informaci, že tento jízdní pruh slouží k použití druhého, třetího nebo čtvrtého výjezdu z křižovatky, jinými slovy pro použití okružního pásu. Před napojením na okružní pás by se nacházelo svislé dopravní značení P06 „Stůj, dej přednost v jízdě“ a vodorovné dopravní značení V06b „Příčná čára souvislá s nápisem STOP“.

V tomto případě by zřejmě došlo k většímu zdržení řidičů a v dopravních špičkách i k tvorbě krátkých kolon v prostorách nájezdových ramp křižovatky, předešlo by se ale přetížení zmiňovaných průpletových úseků a křižovatka by byla jako celek pro řidiče mnohem přehlednější a především jednoznačnější.

Graficky je toto řešení znázorněno na následujícím obrázku. Pro názorný příklad využívám nájezdovou rampu č. 9 a výjezdovou rampu č. 10. **Toto řešení by bylo možné použít na všech ramenech křižovatky, kromě rampy č. 5, o které se hovoří v návrhu řešení rizika č. 7.**

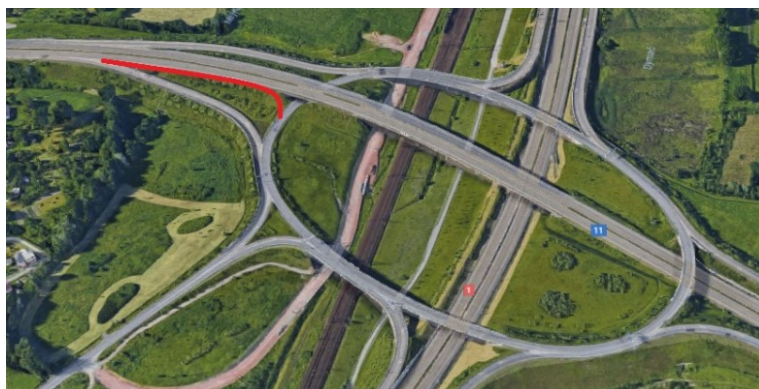
Obr. 17: Navrhované řešení nové trasy rampy č. 5 za účelem prodloužení nejkratšího průpletového úseku [28] – upraveno

Návrh 2: Dalším, podstatně nákladnějším řešením je stavebními úpravami prodloužit nejkratší průpleťový úsek na křižovatce. Tento průpleťový úsek se nachází za rampou č. 5.

Tohoto prodloužení by se dalo docílit tak, že by se jízdní pás nájezdu přiblížil komunikaci I/11, ze které tento jízdní pás vybočuje tak, že by ji dále kopíroval a nájezd by se napojil dříve na okružní pás. Tyto dvě komunikace ale jsou v jiných výškových úrovních, takže by se pod komunikací I/11 musela postavit opěrná zeď, která by rozdělovala výškové úrovně obou komunikací. Tento prvek by byl na této úpravě finančně nejnáročnější, protože před stavbou opěrné zdi by se musela odstranit část jízdního pásu komunikace I/11, aby mohla být opěrná zeď vybudována a následně jízdní pás znovu vybudovat na dokončené opěrné zdi. Toto řešení se nabízí pouze u této rampy, u ostatních ramp není tato úprava možná, protože již kopírují přilehlé komunikace, nebo by se průpleťové úseky prodloužily pouze o několik metrů a tudíž by to nebylo z ekonomického hlediska výhodné. Tento návrh by dával smysl pouze za těch okolností, že by nebyly prováděny změny organizace dopravy z předchozího návrhu řešení 1 tohoto rizika, návrhu řešení následujícího rizika 7 a byla by ponechána maximální povolená rychlost 60 km/h.

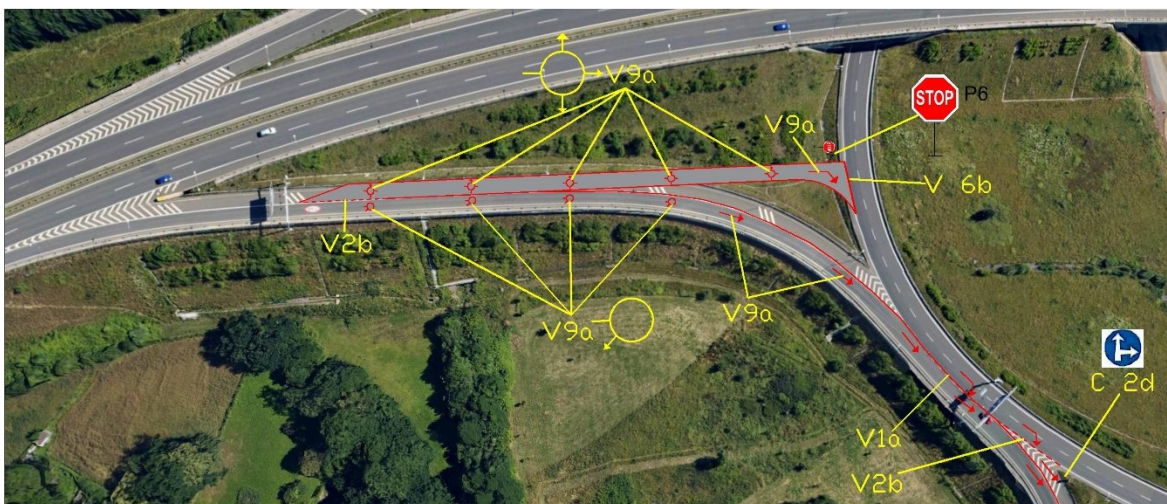
Obr. 18: Schéma kolmého napojení na okružní jízdní pás rampy č. 5[28] – upraveno

Toho by se docílilo změnou vodorovného dopravního značení na rampách č. 5 a 6 a prodloužením levého jízdního pruhu (stávající krajnice) stavebními úpravami přímým směrem až k okružnímu pásu, před kterým by byla navržena tato komunikace do mírného pravotočivého oblouku aby toto napojení vyhovovalo vlečným křivkám těžkých nákladních vozidel, které se na této komunikaci pohybují, ale zároveň aby napojení nevybízelo řidiče stavět se do takového úhlu vůči okružnímu pásu, ve kterém by neviděli vozidla jedoucí po okružním pásu, kvůli čemu je toto opatření navrhováno (viz obr. 18).

Vodorovné dopravní značení levého jízdního pruhu by začínalo napojením se na něj z pravého jízdního pruhu rampy č. 5, následně by v tomto pruhu bylo použito značení V9a – směrových šipek v provedení odpovídajícím stanovenému směru jízdy v prostoru křižovatky (na okružním pásu), které by řidičům dávalo informaci, že tato rampa slouží k použití druhého, třetího nebo čtvrtého výjezdu z křižovatky, jinými slovy pro použití okružního pásu. Před napojením na okružní pás by se nacházelo svislé dopravní značení P06 „Stůj, dej přednost v jízdě“ a vodorovné dopravní značení V06b „Příčná čára souvislá s nápisem STOP“.

Za těchto okolností by se na celé křižovatce musela snížit maximální povolená rychlost ze stávajících 60 km/h na 50 km/h (viz. návrhy na řešení rizik č. 2,4,5,6,11 a 26), aby vozidla, která zastaví na nájezdu před svislým dopravním značením „Stůj, dej přednost v jízdě“ stihla akcelarovat a tím se přizpůsobit rychlosti ostatních vozidel jedoucích po okružním pásu. Dále by muselo být poupraveno i svislé dopravní značení návěsti před okružní křižovatkou, aby informovalo řidiče o této situaci v dostatečném předstihu.

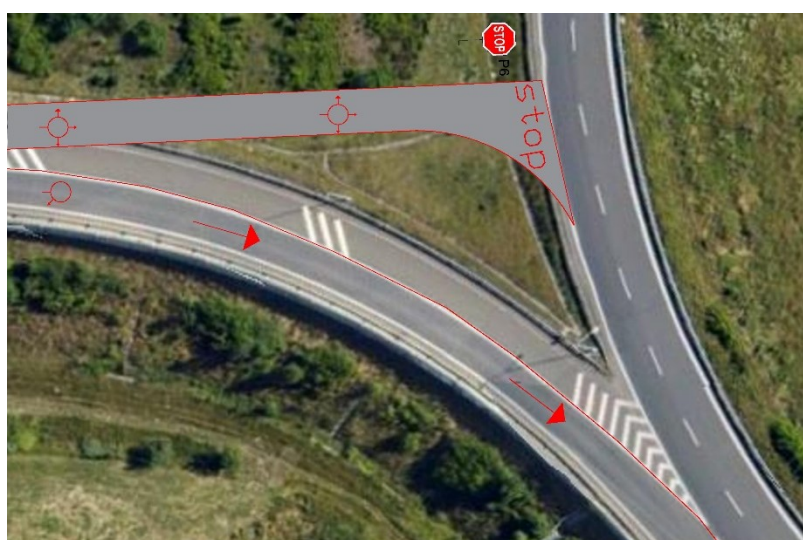
Obr. 19: Schéma řešení kolmého napojení na okružní pás rampy č. 5 [28] – upraveno

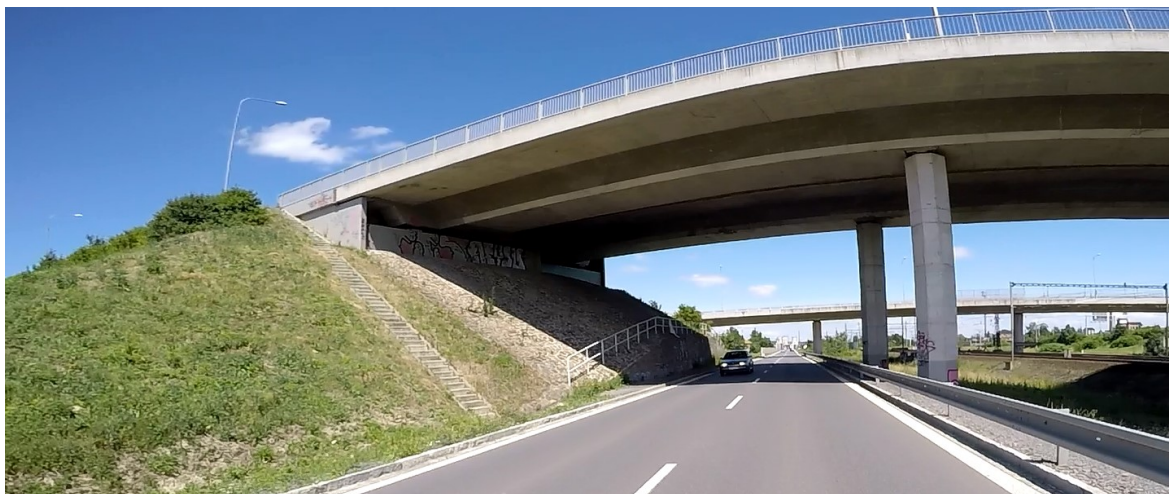
V řešené oblasti této mimoúrovňové křižovatky přichází do styku s podpěrnými konstrukcemi pouze sběrná místní komunikace (Mannesmannova) a to ve třech pozicích. Jsou to konkrétně dva podjezdy pod konstrukcí okružního pásu, kdy komunikace prochází kolem jednoho pilíře podpěrné konstrukce a jeden podjezd pod silnicí I/11 (ulicí Rudná), kdy komunikace prochází kolem dvou pilířů podpěrné konstrukce. Tyto pilíře jsou však

umístěny v bezpečné vzdálenosti za svodidly a tudíž nemají vliv na bezpečnost této pozemní komunikace.

Obr. 42: Podpěrná konstrukce silnice I/11 (ulice Rudná)

V oblasti okružního jízdniho pásu se vyskytuje jeden podjezd pod silnicí I/11 (ulicí Rudná), kdy komunikace prochází kolem opěr mostního objektu. Tyto opěry jsou však také umístěny v bezpečné vzdálenosti za svodidly a tudíž nemají vliv na bezpečnost v prostorách okružního pásu.

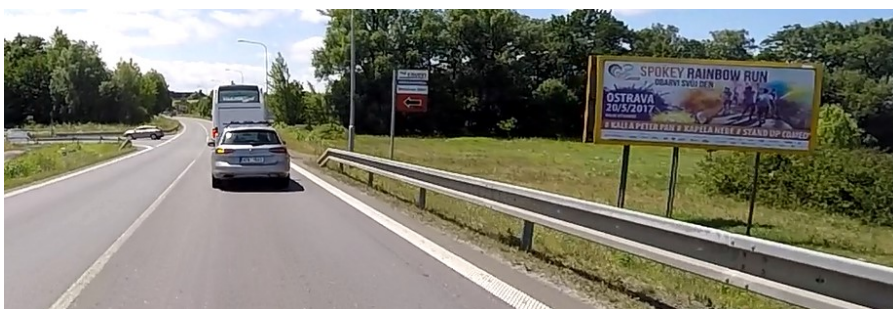
Obr. 47: Reklamní zařízení na ulici Polanecké

Na rameni křižovatky Polanecká se nachází dvě reklamní zařízení. Tato zařízení jsou orientovaná při výjezdu z křižovatky vpravo a nijak neomezují rozhledové poměry na křižovatce. Jedno zařízení je menších rozměrů asi 1,5 m od krajnice, druhé zařízení je billboard větších rozměrů asi 7 m od krajnice sběrné místní komunikace.
